MEMORANDO Nº 144/2023 – SEDECI

RELATÓRIO TÉCNICO Nº 032/2023

Objeto: Risco Estrutural Passarela de Pedestres/Ciclistas Ponte Lauro Muller – **Processo 2023/42.**

Local da Vistoria: - Ponte Lauro Müller (Ponte do Salto), Bairro: Salto - Blumenau-SC.

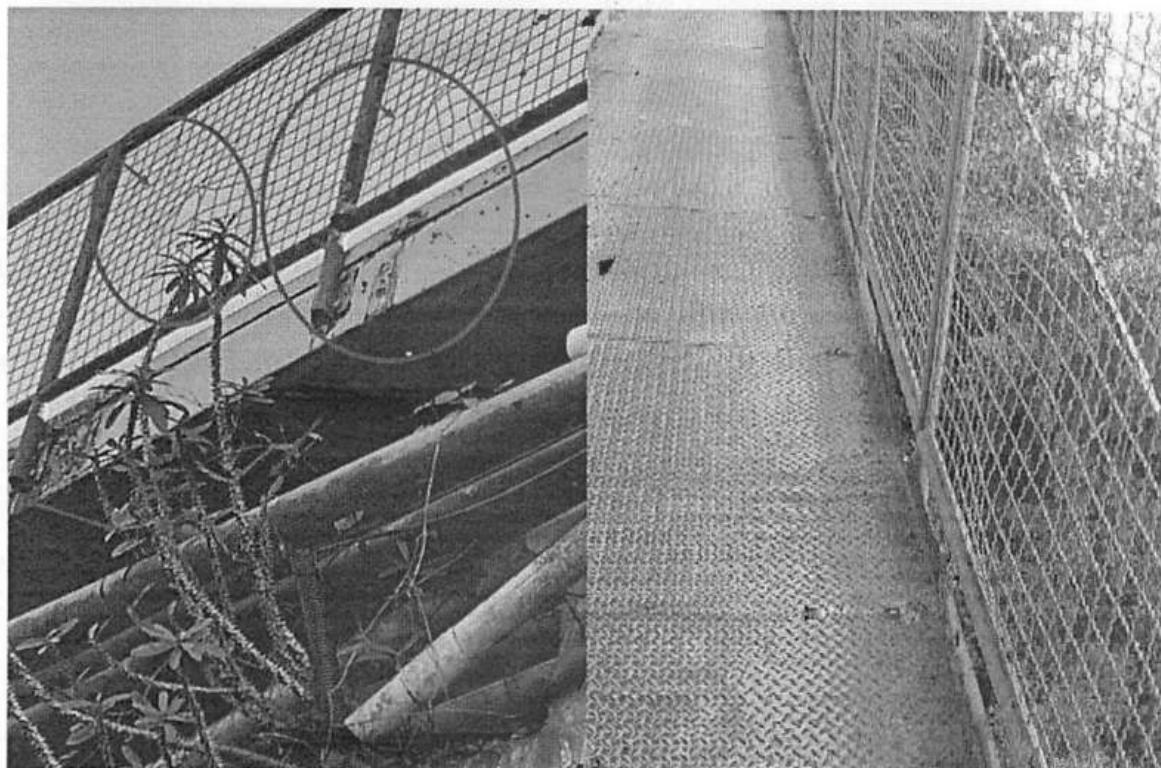
Figura 2. Vista da escada em direção ao guarda corpo da passarela, presença de vegetação na cabeceira da ponte.

Recomenda-se em caráter emergencial e imediato a recuperação estrutural (reforma) da passarela de pedestres/ciclistas, guarda corpo e também da escada em anexo e corrimão. Em relação à Ponte, recomenda-se tratamento de corrosões, pintura e revisão da parte elétrica da iluminação.

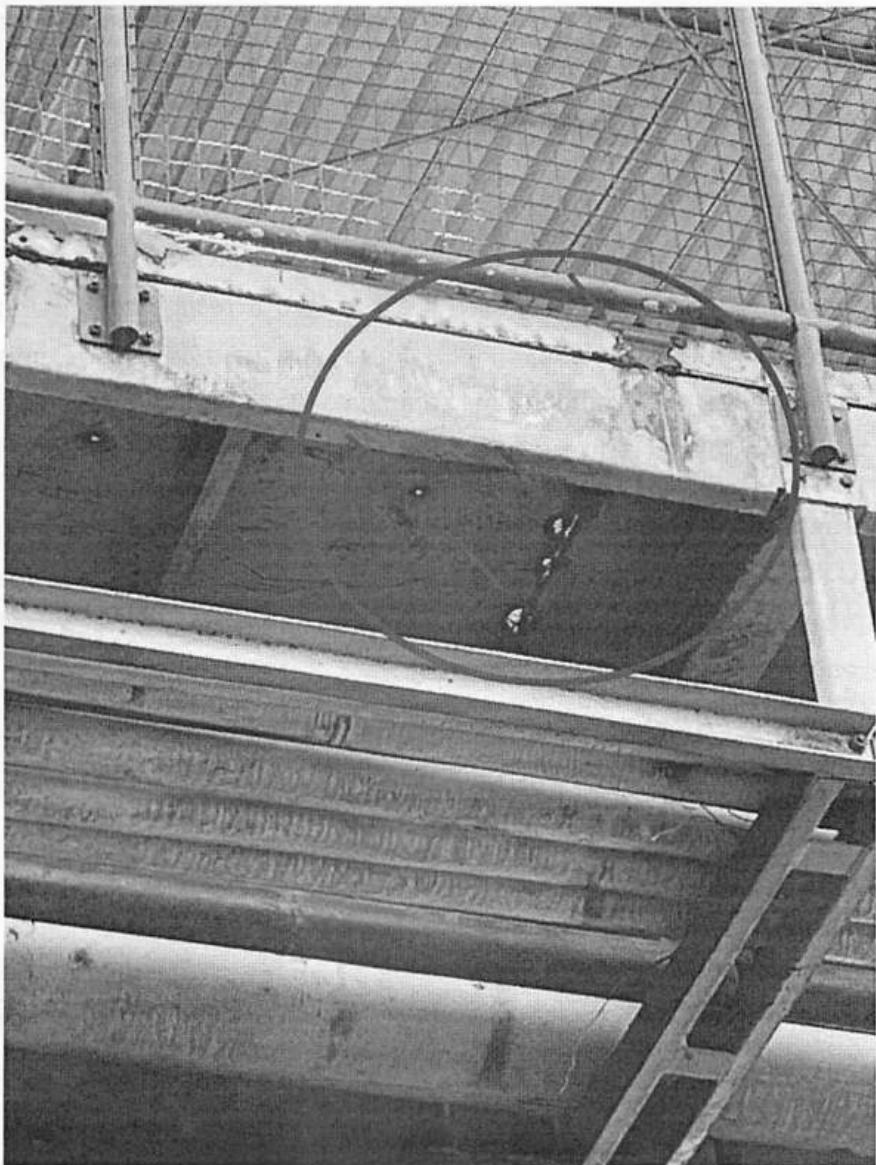
Foram constatados inúmeros danos e manifestações patológicas como: Corrosão das chapas metálicas do piso da passarela. Esses danos podem ter sido gerados em decorrência de: ação de intempéries, agentes biológicos e naturais, e falta de manutenção periódica da estrutura comprometendo a vida útil e o desempenho da mesma.

Avançado grau de corrosão uniforme, com diminuição da espessura na chapa metálica do piso da passarela e no perfil da cantoneira inferior do guarda corpo.

Figura 3. Vista de baixo da ponte, sinais severos de corrosão nas chapas metálicas da passarela e vigas de cantoneira.

A recuperação das chapas metálicas do piso da passarela deve ser feita urgente.
